МОСКОВСКИЙ АВТОМОБИЛЬНО-ДОРОЖНЫЙ
ГОСУДАРСТВЕННЫЙ ТЕХНИЧЕСКИЙ УНИВЕРСИТЕТ (МАДИ)
ИНСТИТУТ НЕЗАВИСИМОЙ АВТОТЕХНИЧЕСКОЙ
ЭКСПЕРТИЗЫ (ИНАЭ-МАДИ)

ЗАКЛЮЧЕНИЕ СПЕЦИАЛИСТА № М411315

1. Имеются ли на автомобиле Subaru Outback, VIN JF1BR9L95DG141896, недостатки состояния лакокрасочного покрытия кузова в проеме задней двери багажного отсека?
2. Если «ДА», то каков характер возникновения выявленных недостатков – производственный или эксплуатационный?
3. Являются ли выявленные недостатки устранимыми?
4. Какова стоимость устранения выявленных недостатков в условиях официального дилерского центра SUBARU?

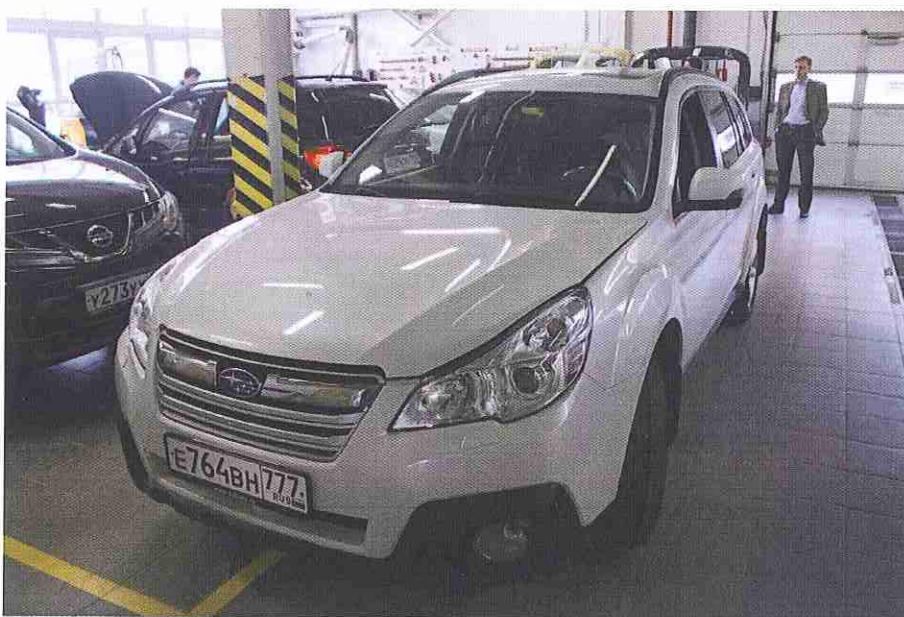
Фото 1. Автомобиль Subaru Outback, VIN JF1BR9L95DG141896, вид спереди-слева.

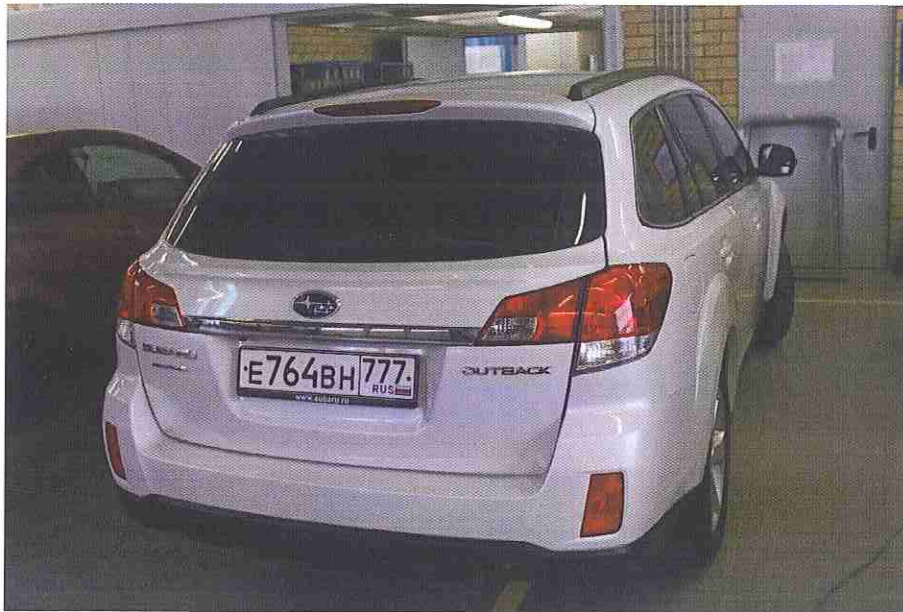
Фото 2. Автомобиль Subaru Outback, VIN JF1BR9L95DG141896, вид сзади-справа.

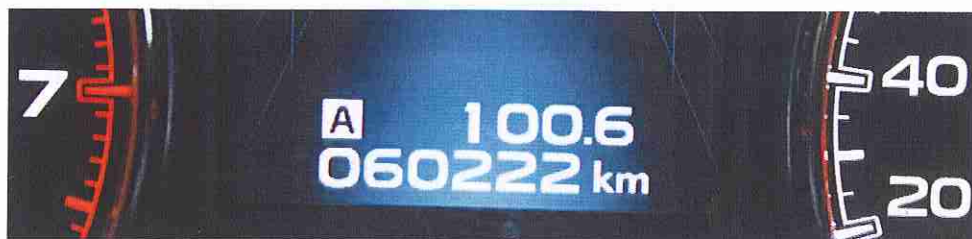
Фото 4. Пробег автомобиля Subaru Outback, VIN JF1BR9L95DG141896 на момент осмотра составил 60222 км.

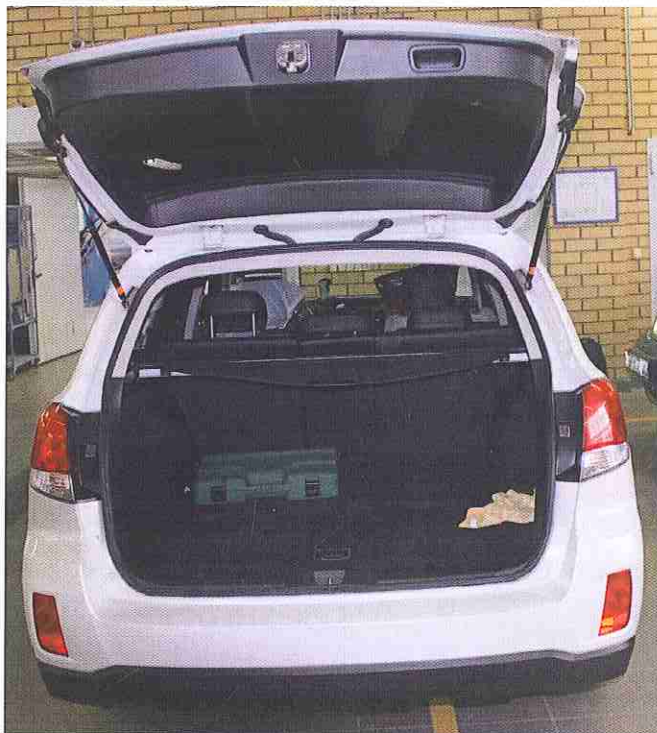
Осмотр показал, что в левом и правом верхних углах проема задней двери багажного отсека, в месте стыкования панели крыши и боковин кузова присутствуют трещины на поверхности лакокрасочного покрытия, фото 5, 6 и 7.

Фото 5. Проем задней двери багажного отсека, внешний вид.

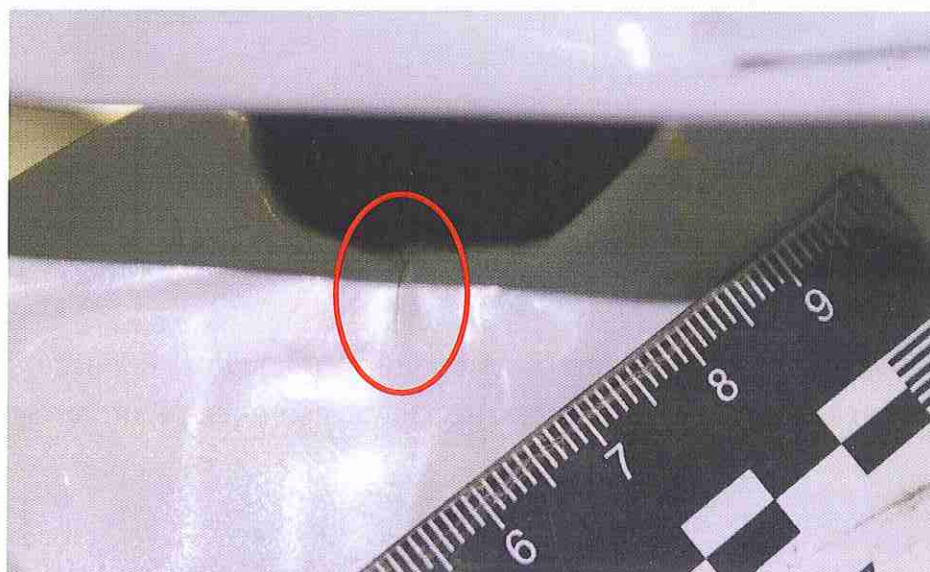
Фото 6. Трещина на поверхности лакокрасочного покрытия в левом верхнем углу проема задней двери багажного отсека.

Причина появления выявленных недостатков в виде образования трещин на поверхности лакокрасочного покрытия в верхних углах проема задней двери багажного отсека носит эксплуатационный характер.

Выявленные недостатки являются устранимыми. Для их устранения необходимо окрасить проем задней двери багажного отсека с проведением подготовки мест образования трещин к покраске.

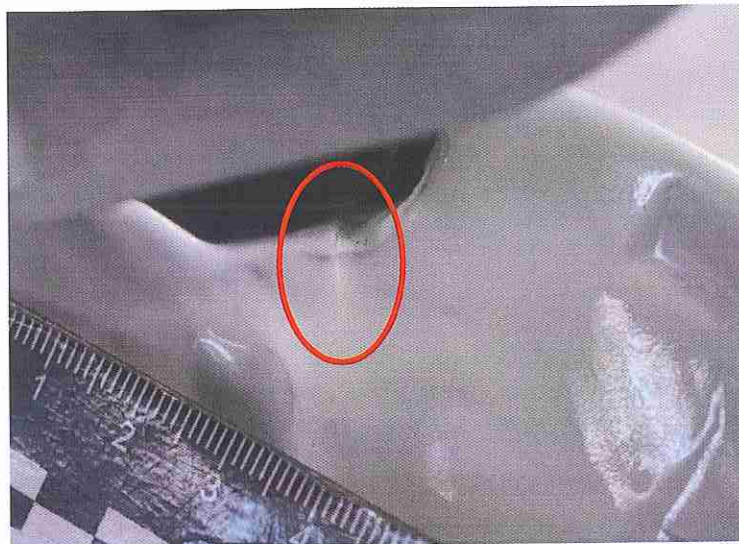
Фото 7. Трещина на поверхности лакокрасочного покрытия в правом верхнем углу проема задней двери багажного отсека.

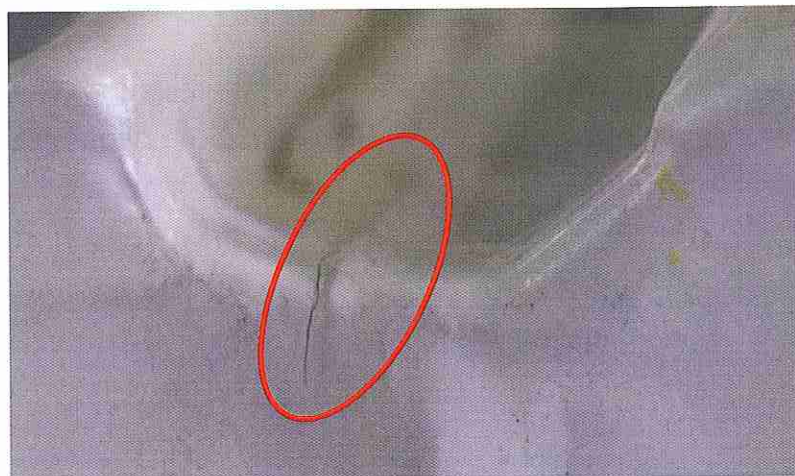
Для определения зоны распространения трещин на поверхности лакокрасочного покрытия, обнаруженных в углах проема задней двери багажного отсека были демонтированы молдинги, закрывающие стык панели крыши и боковины. После демонтажа молдингов и осмотра было выявлено, что длина трещин под молдингами имеет примерно такую же длину, как и в проеме задней двери багажного отсека, фото 8 и 9.

Фото 8. Трещина на поверхности лакокрасочного покрытия в левом верхнем углу проема задней двери багажного отсека. Вид после демонтажа молдинга.

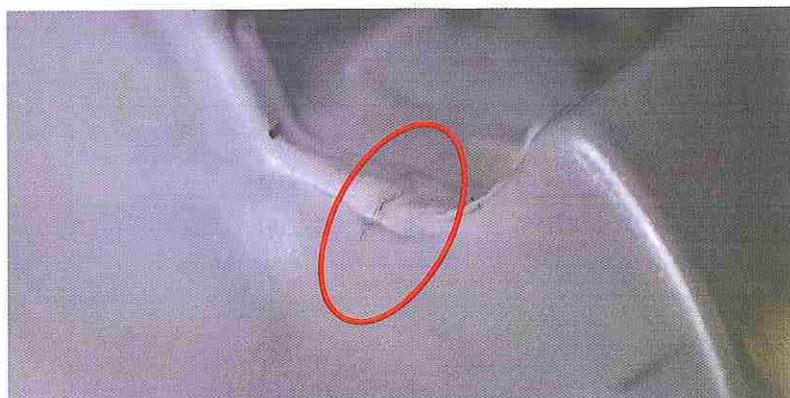
Фото 9. Трещина на поверхности лакокрасочного покрытия в правом верхнем углу проема задней двери багажного отсека. Вид после демонтажа молдинга.

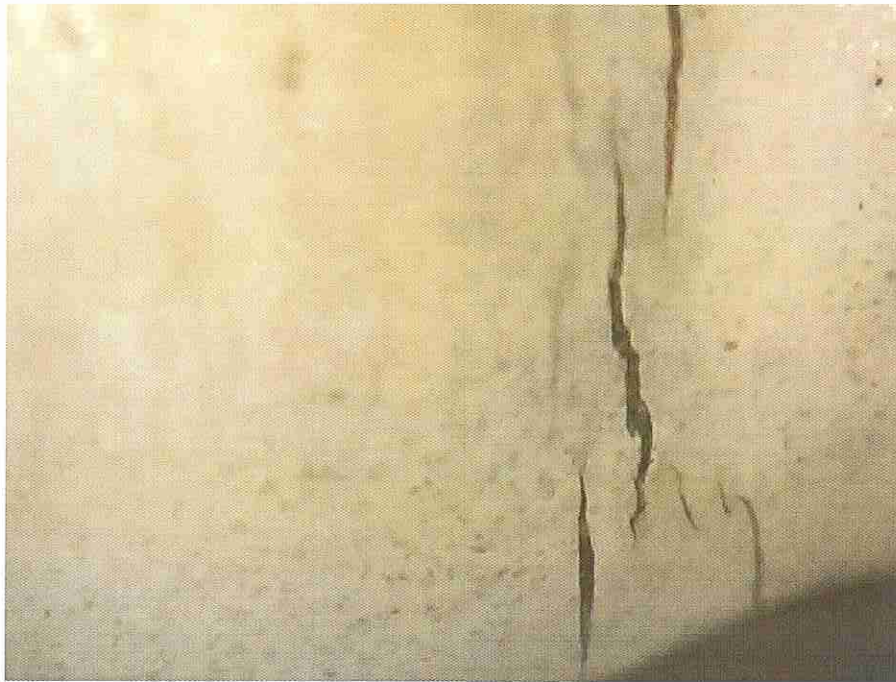
Исследование показало, что характер растрескивания лакокрасочного покрытия соответствует растрескиванию под действием знакопеременной нагрузки, наиболее характерные зоны приведены на фото 10, 11, 12.

Фото 10. Растрескивание лакокрасочного покрытия, увеличено.

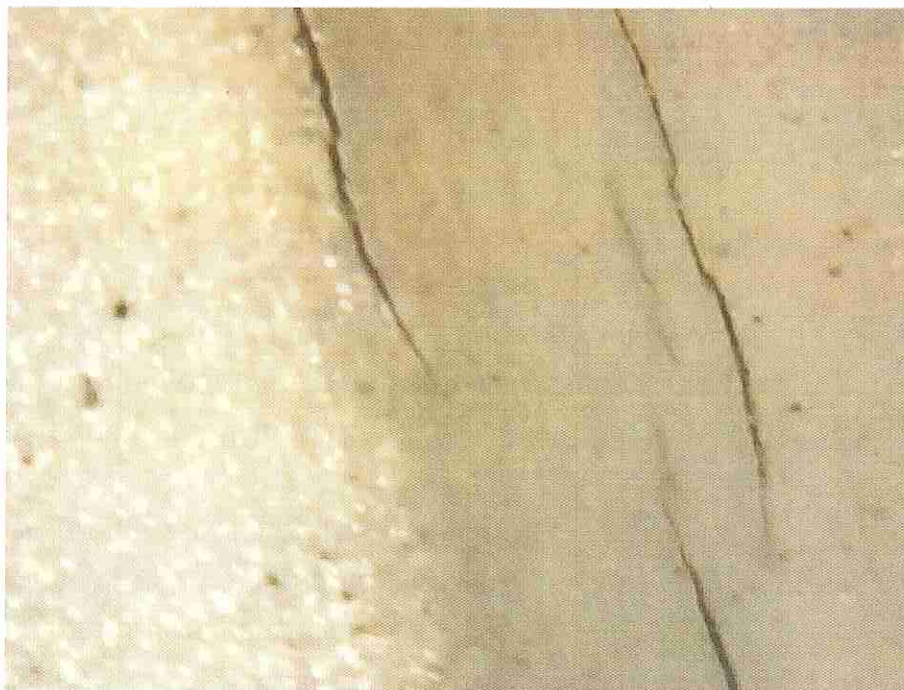
Фото 11. Растрескивание лакокрасочного покрытия, увеличено.

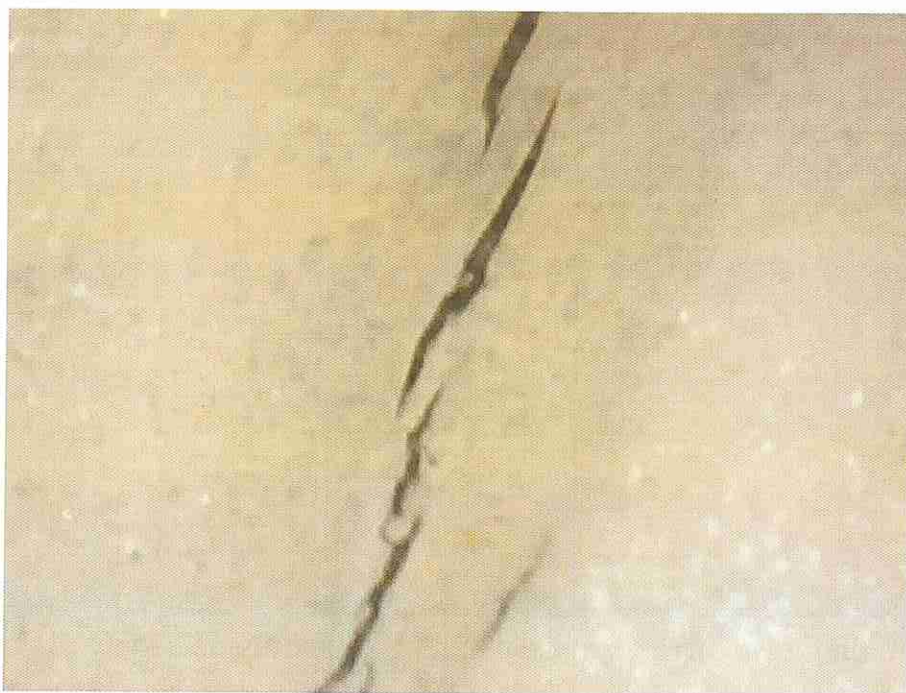
Фото 12. Растрескивание лакокрасочного покрытия, увеличено.

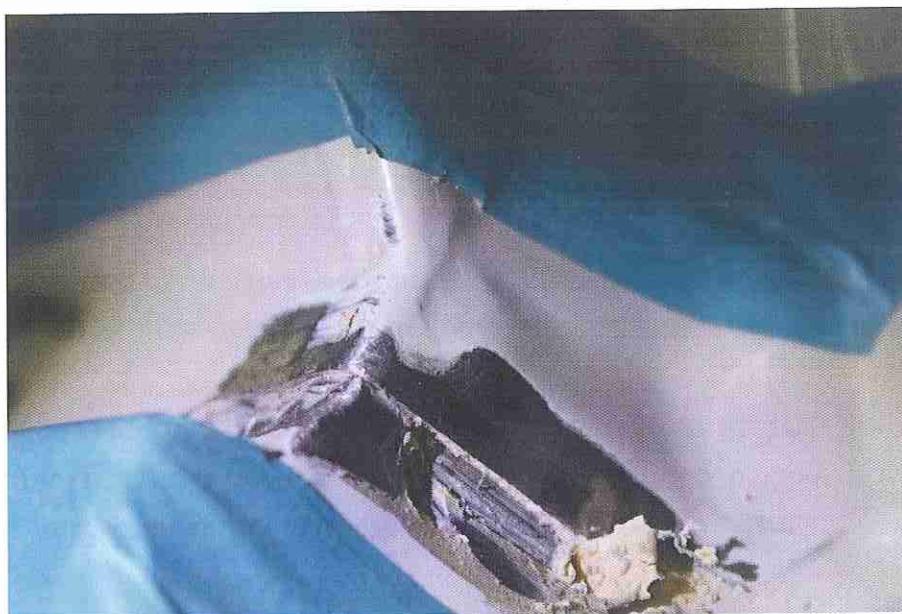
Применение разрушающего метода показало, что трещины расположены только на поверхности лакокрасочного покрытия, перемещения кузовных элементов относительно друг друга, которое могло бы вызвать появление трещин на поверхности лакокрасочного покрытия, не выявлено, фото 13 и 14.

Фото 13. Перемещения кузовных элементов относительно друг друга в левом верхнем углу проема задней двери багажного отсека не выявлено.

Отсутствие деформации кузова, разрушенных сварных соединений и перемещение деталей кузова относительно друг друга позволяет сделать вывод о том, что он обладает достаточными прочностными свойствами и образование трещин на поверхности лакокрасочного покрытия связано с действием на него знакопеременных нагрузок, возникающий при движении автомобиля, что относится к эксплуатационным факторам.

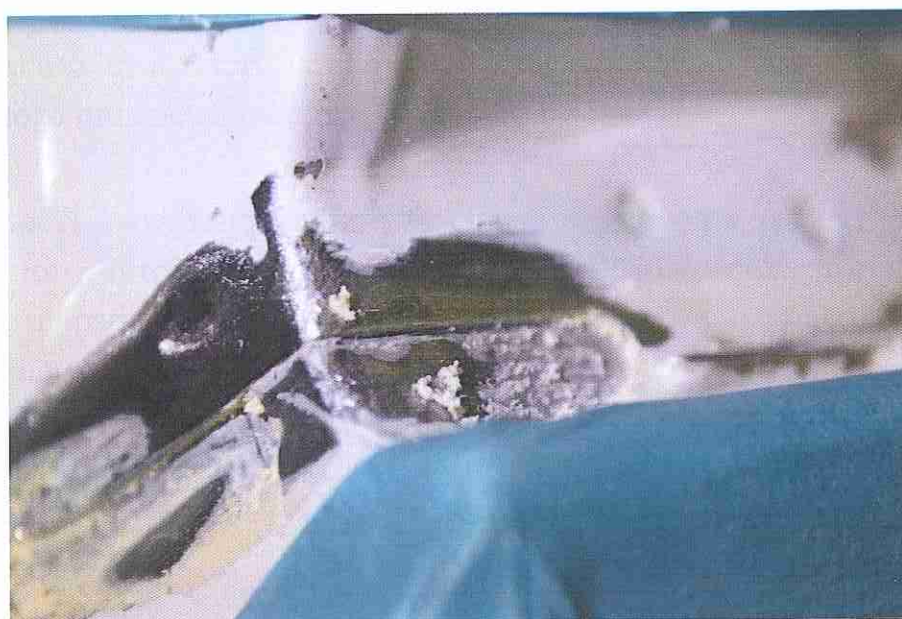
Фото 14. Перемещения кузовных элементов относительно друг друга в правом верхнем углу проема задней двери багажного отсека не выявлено.
